Historia arquitectónica de la iglesia de San José de Pelarco (1787 - 2011)¹

Leonor Riesco Tagle (*)

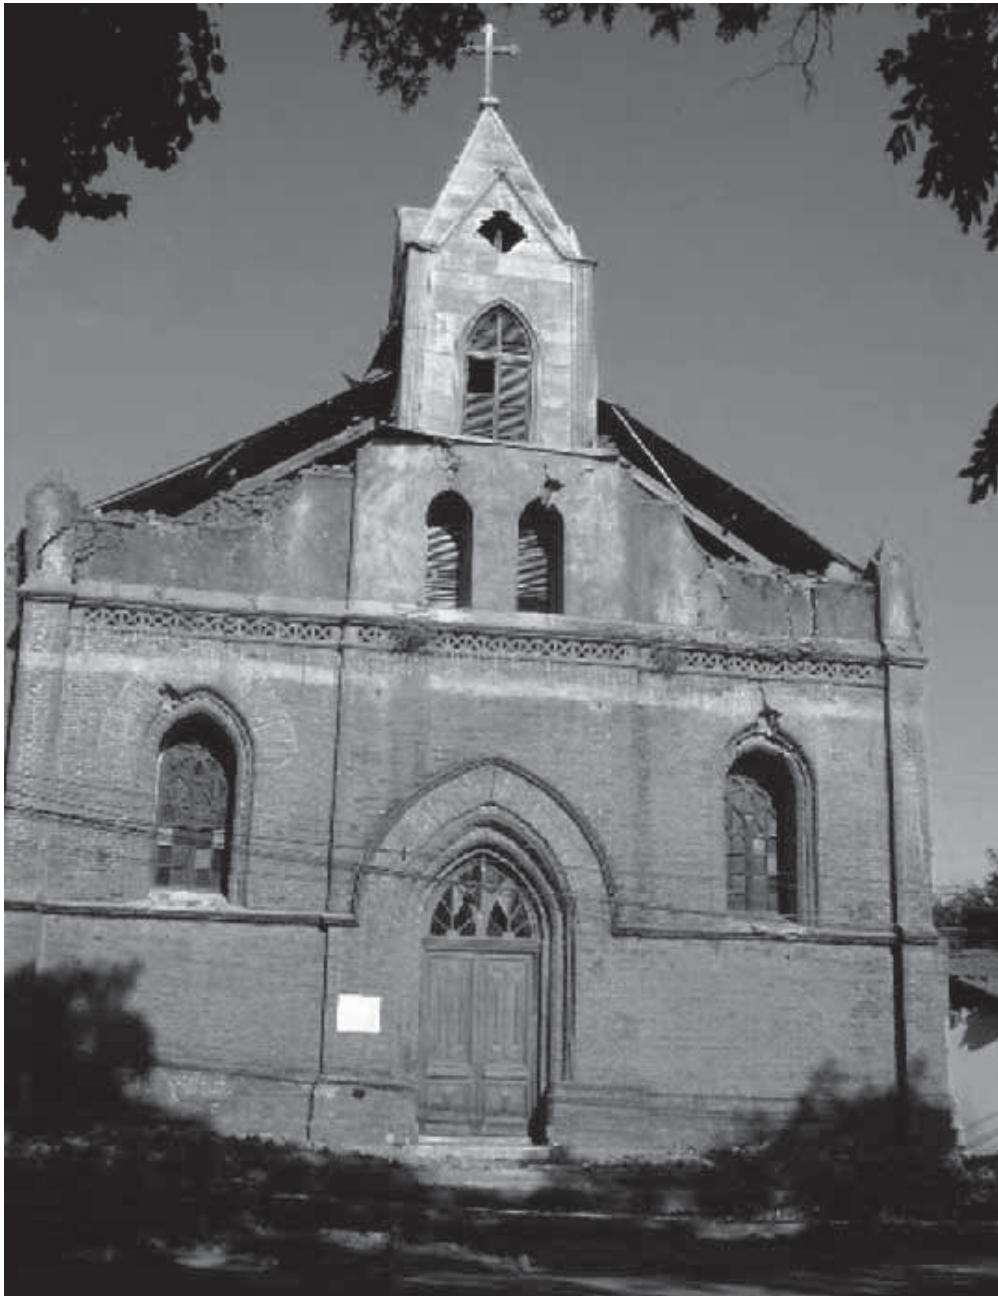
10. Algunos daños del terremoto de febrero de 2010⁵⁴

El terremoto de la madrugada del 27 de febrero de 2010 (de 8,8^o M_w) volvió a perjudicar seriamente la centenaria construcción. A solicitud del Obispado de Talca, el consultor e ingeniero civil Juan Mendoza V. realizó entre mayo y agosto del mismo año una inspección y completo informe acerca de los daños estructurales de la iglesia y oficinas parroquiales. De acuerdo a dicho informe, la estructura de la iglesia -de albañilería gravitacional- había disminuido su capacidad sismorresistente de manera sustantiva. Los contrafuertes nuevamente se desprendieron, al igual que parte de los muros y dinteles. La torre campanario se inclinó de forma notoria, peligrando su desplome. Además de estos daños estructurales hubo otros menores, como en el sistema de cielo, producto de la acumulación de material, y en ciertos elementos ornamentales, como las cornisas de albañilería.

La antigua casa parroquial de adobe también sufrió daños estructurales: grietas diagonales y pequeñas fisuras horizontales en los muros, sobre todo en el encuentro de éstos por la pérdida de trabazón; daños en los corredores por la inclinación de los postes de madera y desprendimiento de material, entre otros⁴⁸.
